## OPIS PRZEDMIOTU ZAMÓWIENIA

### DETAL ARCHITEKTONICZNY KOŚCIOŁA ŚW. WAWRZYŃCA W NAKLE NAD NOTECIĄ

**Adres:** Ul. Kościelna 6, 89-100 Nakło nad Notecią

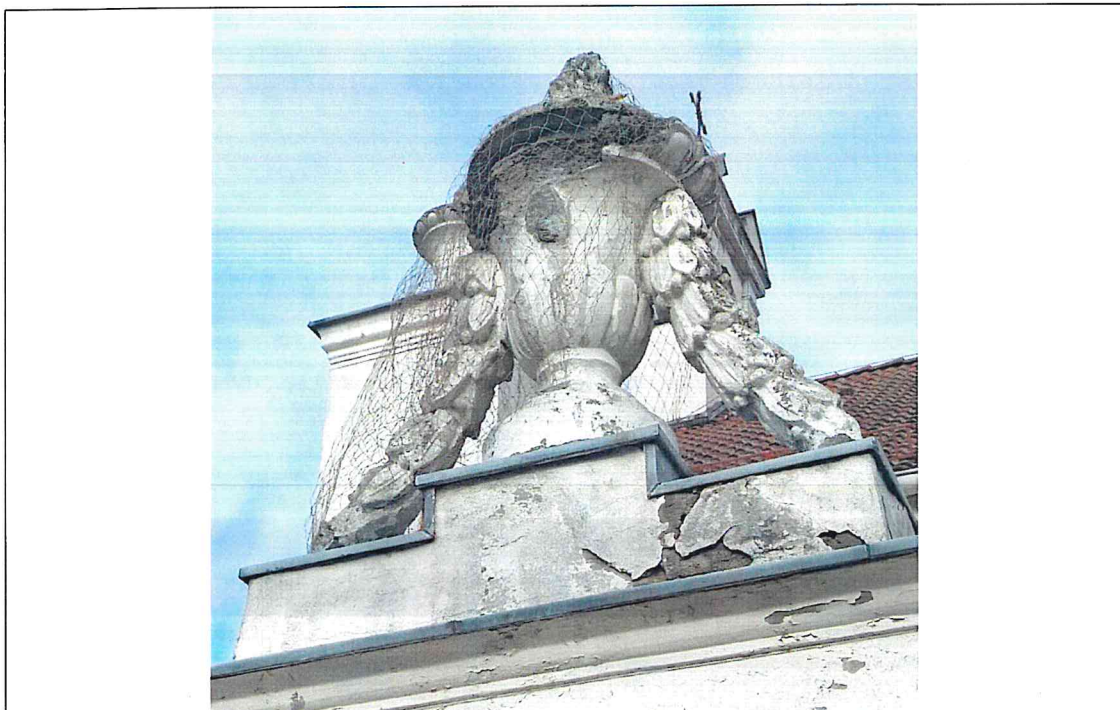
Stan zachowania rzeźb jest bardzo zły. Liczne, głębokie spękania pokrywy doprowadziły do jej całkowitego rozczłonkowania. Wskutek naprzemiennych cykli zamarzania i rozmarzania pod pokrywą widoczna jest zaawansowana dezintegracja granularna. Między kielichem a ścianą kościoła odnotowano nawarstwienia biologiczne. Głęboki rozpad i ubytki wielkości pięści u podnóża girland zagrażające statyce. Duże, powierzchniowo rozległe braki materiału na rancie naczynia, widoczne odspojenia, rozwarstwienia i siatka spękań. Całość wymagająca gruntownego wyczyszczenia, wzmocnienia i rekonstrukcji rzeźbiarskich.

Fot. 3. Liczne uszkodzenia, rozpad bryły rzeźby

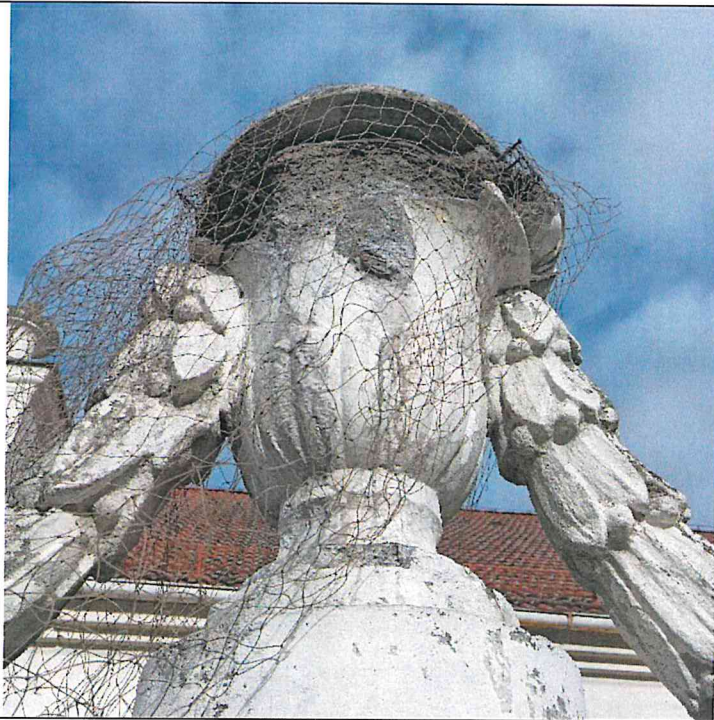
Fot. 4. Poprzednie naprawy prowadzone niewłaściwymi metodami i pogłębiające zniszczenia (widoczne wystające wkręty do płyt gipsowych)

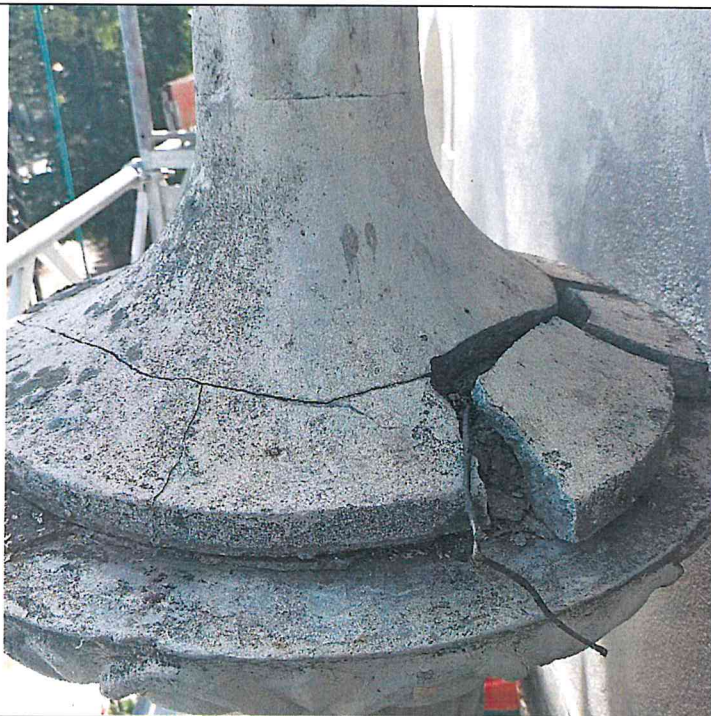
Fot. 5. Spękanie płaszczyzn i kruszenie się materiału

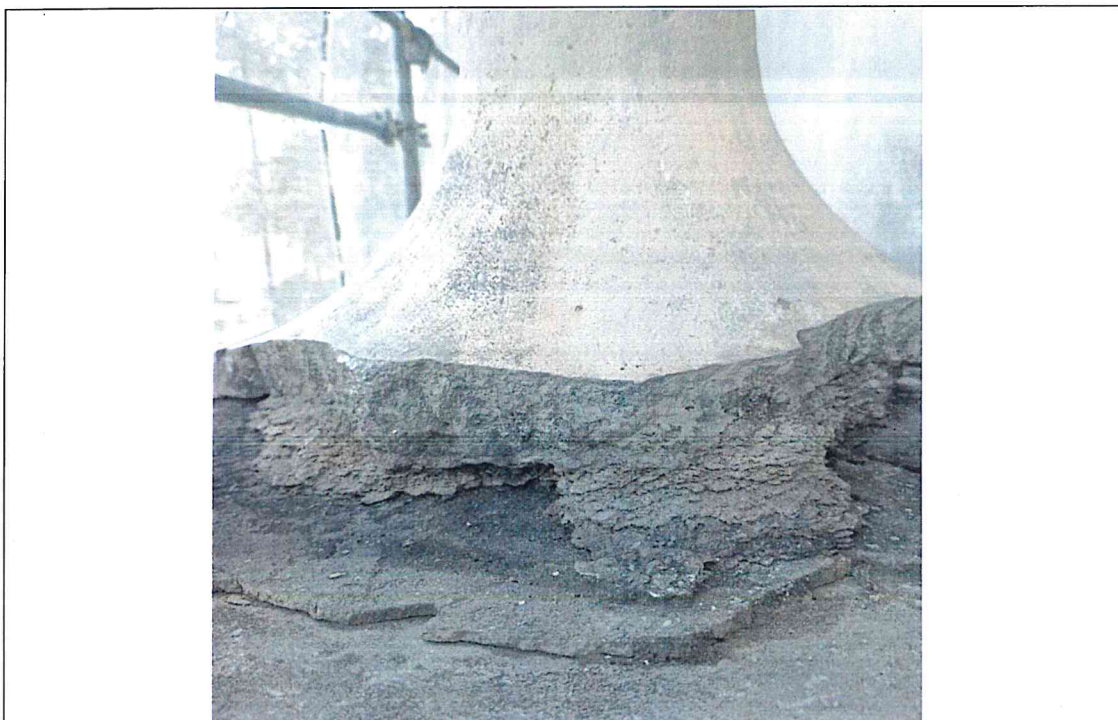
Fot. 6. Silna dezintegracja sztucznego kamienia wskutek wmywania przez wodę z solami

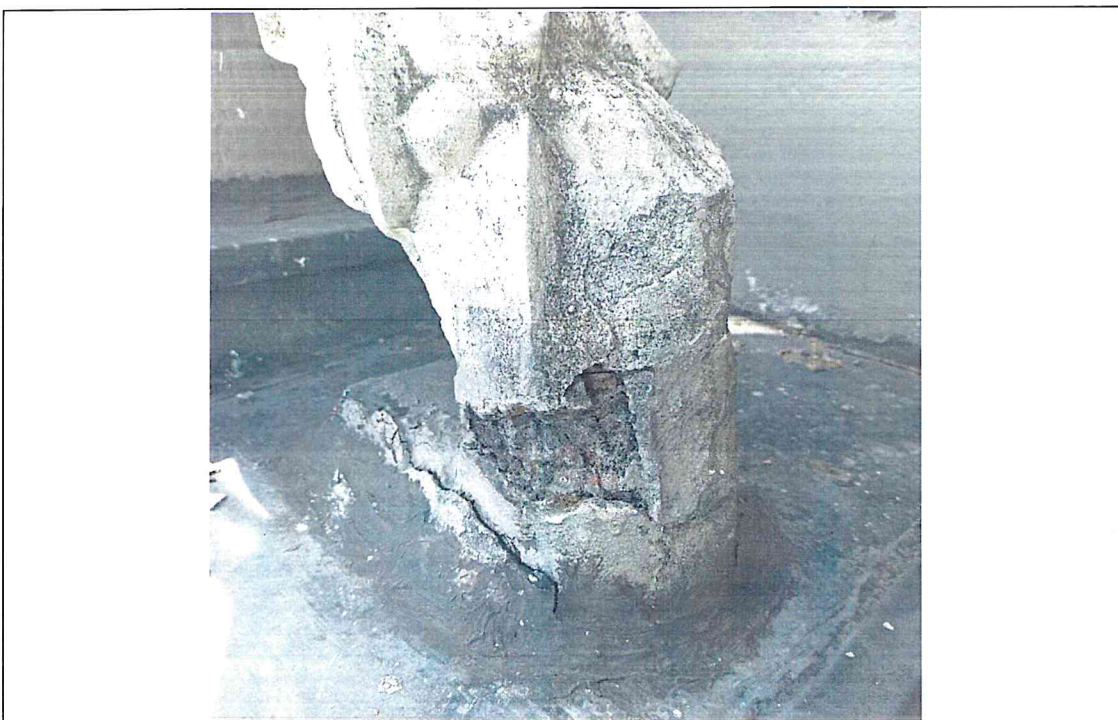
Fot. 7. Rozpad, osypywanie się powierzchni

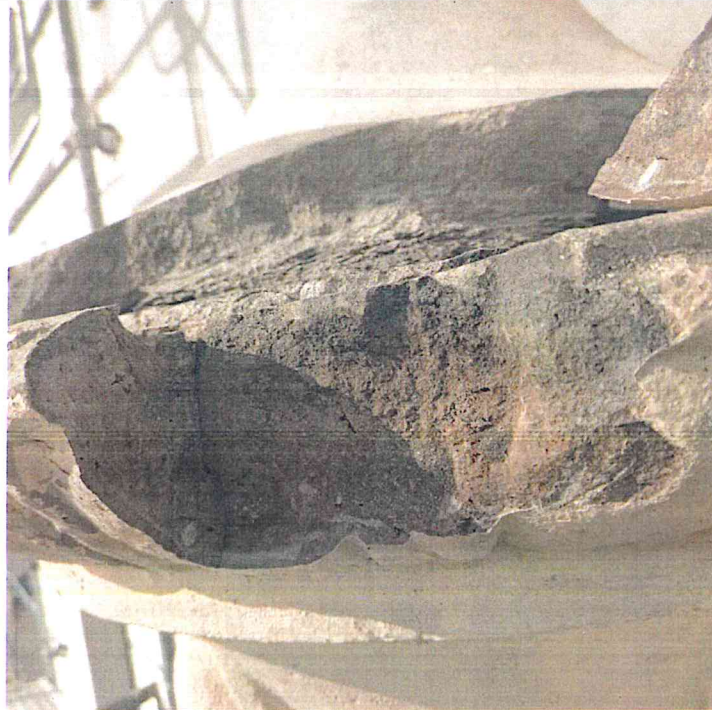
Fot. 10. Uzupełnienie cementowe korony kielicha
