## OPIS PRZEDMIOTU ZAMÓWIENIA

### DETAL ARCHITEKTONICZNY KOŚCIOŁA ŚW. WAWRZYŃCA W NAKLE NAD NOTECIĄ

**Adres:** Ul. Kościelna 6, 89-100 Nakło nad Notecią

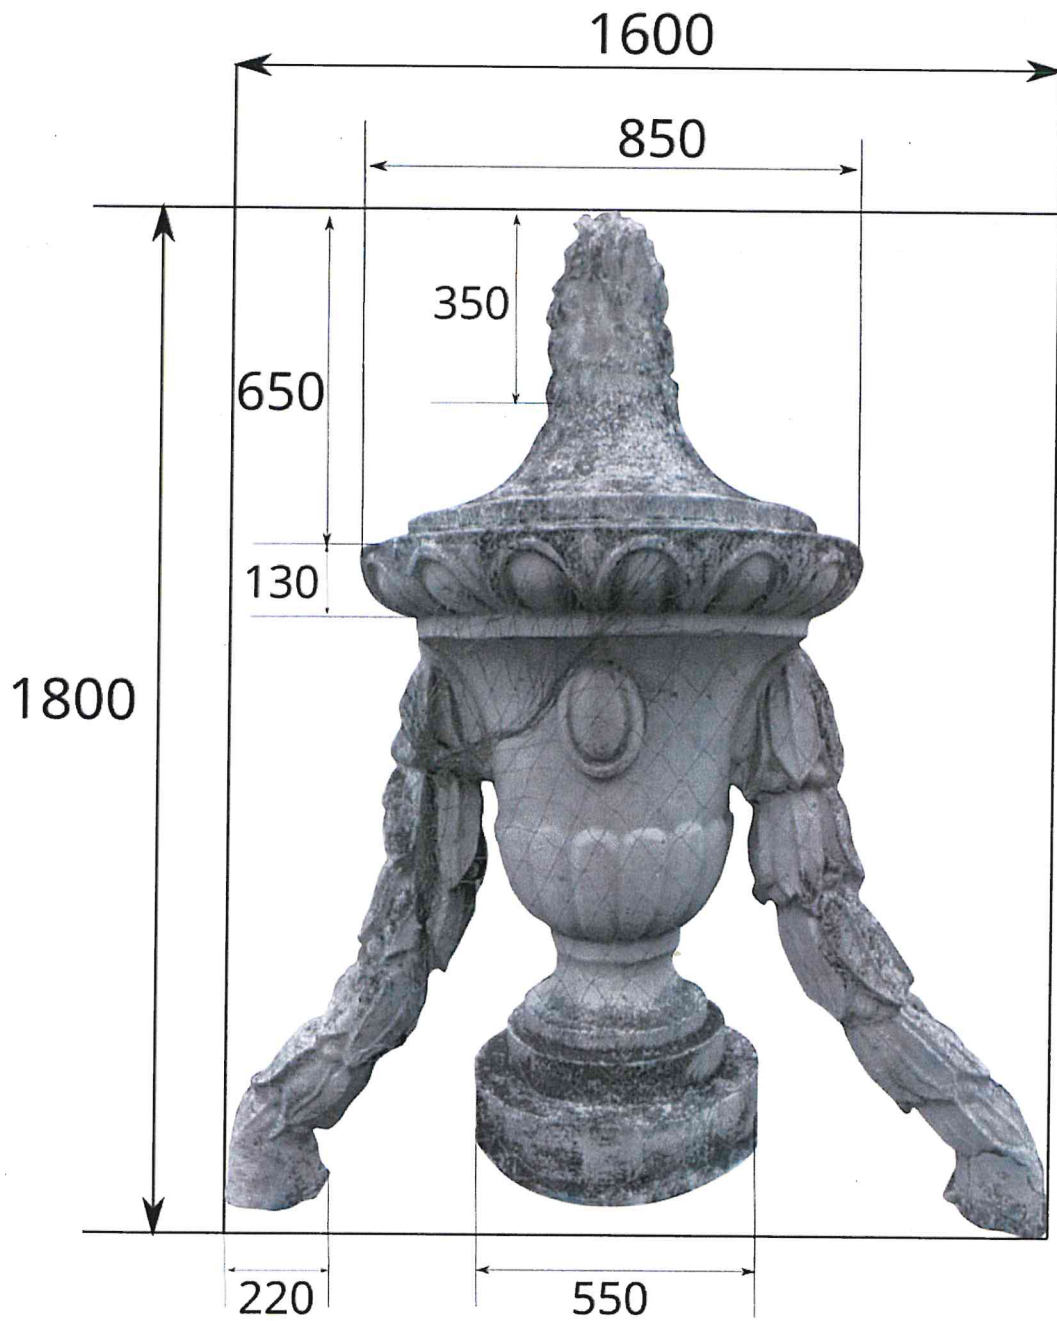
Stan zachowania rzeźb jest bardzo zły. Liczne, głębokie spękania pokrywy doprowadziły do jej całkowitego rozczłonkowania. Wskutek naprzemiennych cykli zamarzania i rozmarzania pod pokrywą widoczna jest zaawansowana dezintegracja granularna. Między kielichem a ścianą kościoła odnotowano nawarstwienia biologiczne. Głęboki rozpad i ubytki wielkości pięści u podnóża girland zagrażające statyce. Duże, powierzchniowo rozległe braki materiału na rancie naczynia, widoczne odspojenia, rozwarstwienia i siatka spękań. Całość wymagająca gruntownego wyczyszczenia, wzmocnienia i rekonstrukcji rzeźbiarskich.
